Ein neuer Holzglockenstuhl für die Christuskirche in Karlsruhe

Dipl.-Ing. Josef Steiner, Dipl.-Ing. Axel Bißwurm, Dipl.-Ing. (FH) Christoph Krubasik

Die fünf vorhandenen Glocken der Christuskirche Karlsruhe wurden durch eine ca. 8,5 t schwere Friedensglocke ergänzt. Vor dem Einbau des neuen mächtigen Glockenstuhls musste das gesamte Turmtragwerk überprüft werden. Ein Fotograf begleitete die Bauarbeiten und hielt die Montage in eindrucksvollen Schwarzweißbildern fest.

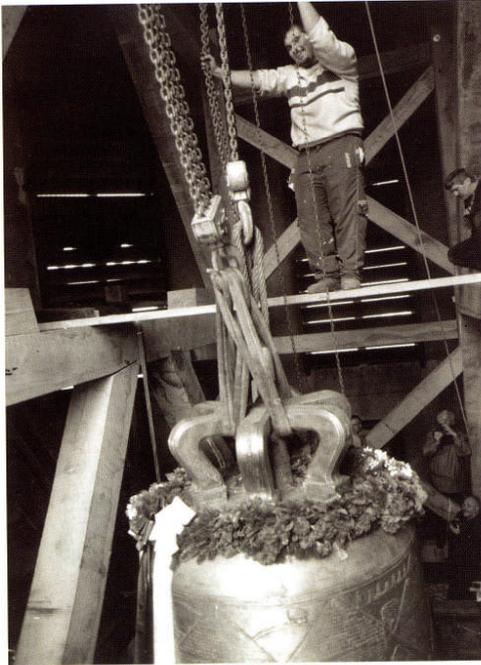
Bild 1 Die Glocke hat ihren Platz in der Glockenstube gefunden. An den beiden Haken hängen ca. 9 t Bronze. Sichtbar die Zweipunktaufhängung, um unkontrollierte Bewegung zu verhindern und die Glocke in der Horizontalen bzw. Vertikalen bewegen zu können.

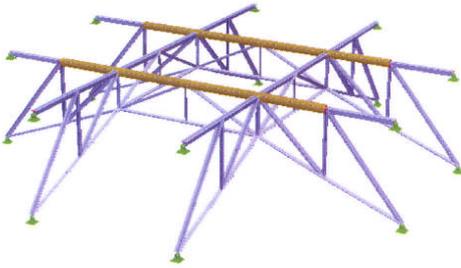
Bild 5 Stählerne Unterkonstruktion des Glockenstuhlbodens

Nachdem die Gemeinde den Entschluss gefasst hatte, die neue Glocke anzuschaffen, wurde zunächst die vorhandene Bausubstanz überprüft (Bild 5). Neben der Konstruktion des Glockenstubenbodens wurde auch der vorhandene Stahlglockenstuhl auf seine Tragfähigkeit hin überprüft. Obwohl es möglich gewesen wäre, den vorhandenen Stahlglockenstuhl soweit zu ertüchtigen und umzubauen, dass alle 6 Glocken darin Platz gefunden hätten, entschloss man sich zum Bau eines neuen Holzglockenstuhls. Die Gründe

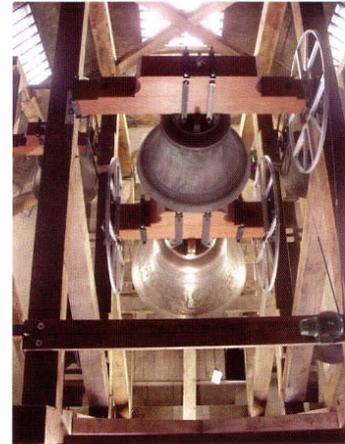
Bild 6 Teilansicht des neuen Glockenstuhls (von oben gesehen)

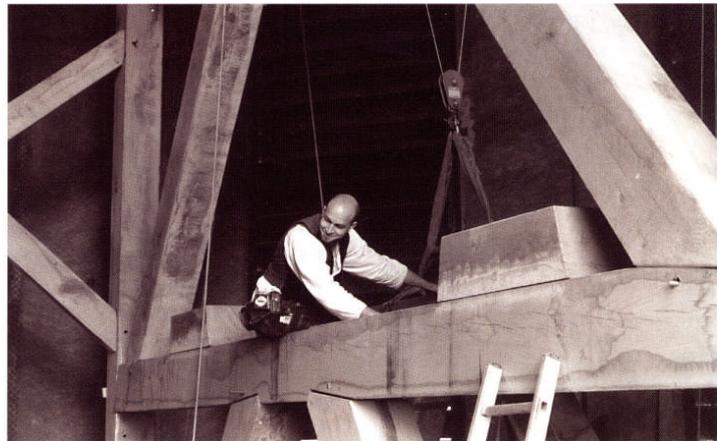
Bild 7 Mittlerer Gurt des Mittelfeldes. Die beiden trapezförmigen Hölzer dienen als Auflage der Glockenlager in dem Seitenfach und tragen dazu bei, die unterschiedliche Höhe auszugleichen.

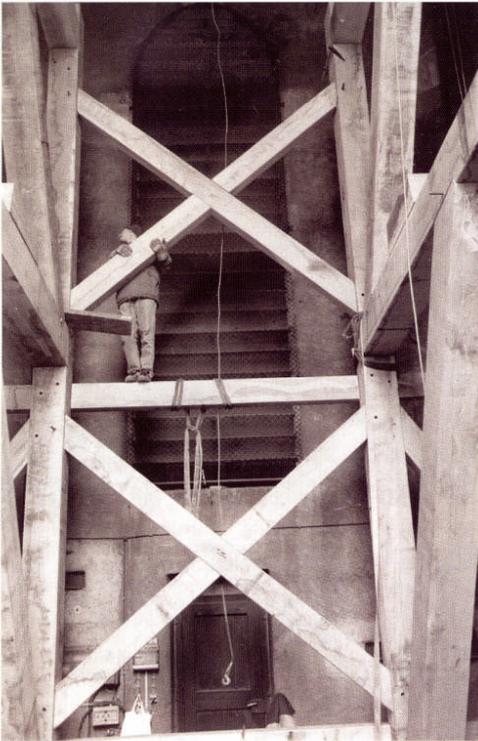
Bild 8 Erkennbar die riesigen Dimensionen des Glockenstuhls. Das Mittelfach mit den zwei Andreaskreuzen und der Verriegelung der drei Fächer. Die Verbindungen (Knoten) sind noch provisorisch mit Rundeseisen gesichert.

Der neue, hölzerne Glockenstuhl wurde als Kastenstuhl mit drei Gefachen konzipiert (Bilder 8 und 9). Das mittlere Gefach wurde zweistöckig ausgeführt und nimmt die beiden großen Glocken auf. Die seitlichen Gefache sind einstöckig und tragen die Glocken 3 bis 6.

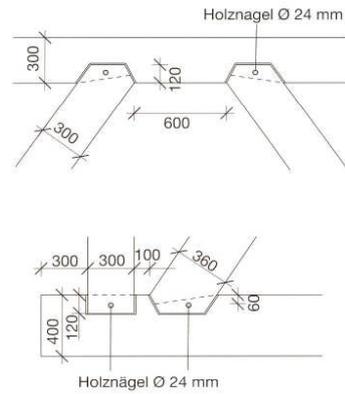
Bild 10 Knotenpunkt-ausbildungen

rangezogen werden sollten, wurden hier Holznägel eingesetzt (Bild 10). Die Bemessung erfolgte entsprechend der Veröffentlichung von Görlacher [1].

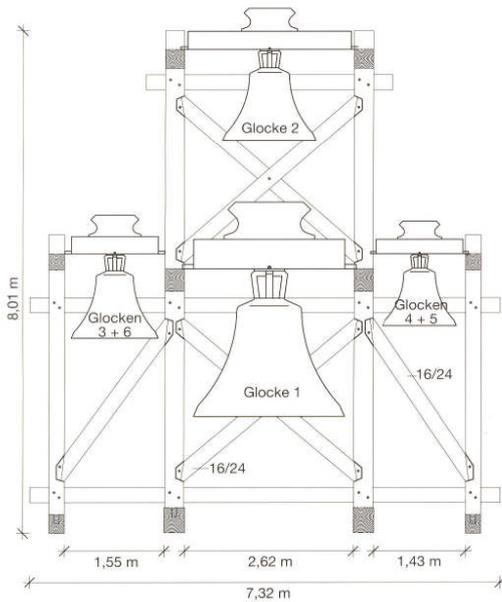
Bild 9 Systemzeichnungen Glockenstuhl

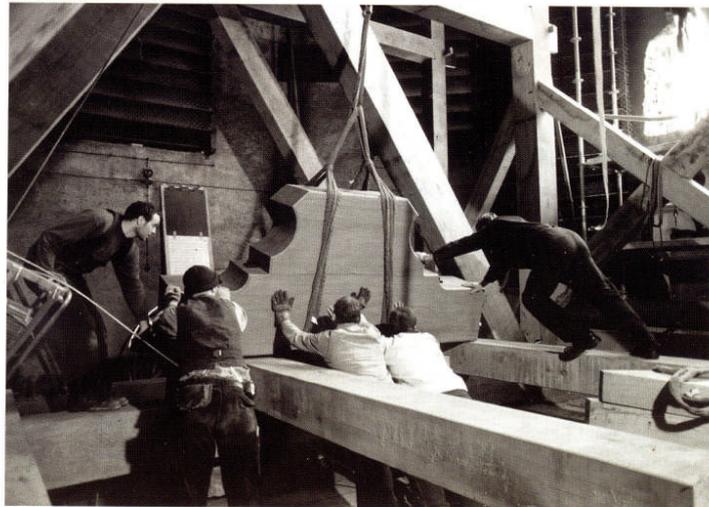
Bild 14 Riesig, das Joch für Badens
größte Glocke. Viele Hände haben
es durch die Schallöffnung (rechts
oben) in das Mittelfach gehoben
und zur Seite geschoben, um Platz
für die Glocke zu machen, die als
nächstes folgt. Die beiden Vier-
kantbalken dienen als Standfläche
für die Glocke (Bild 15). Der Riegel
an der geöffneten Schallochseite
ist noch nicht montiert, da er beim
Einholen der Glocke stören würde.

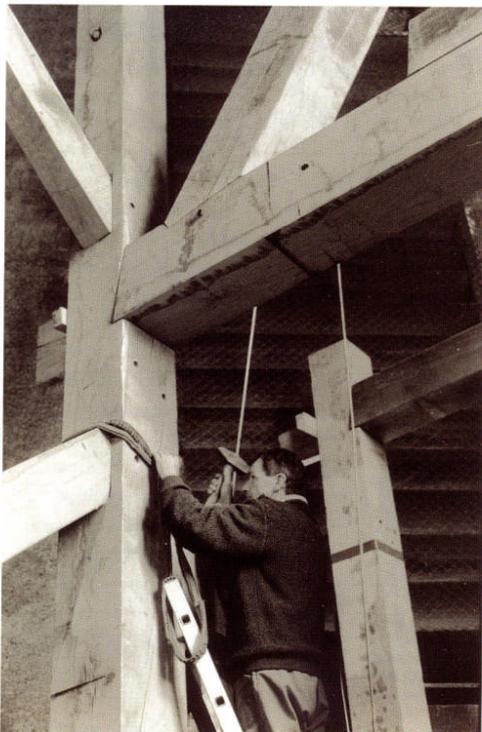
Bild 13 Knoten des Mittel-
feldes zwischen senkrecht-
em Pfosten und waage-
rechttem Mittelgurt, ver-
zapft und verkeilt. Links
die Verbindungen der And-
reaskreuze mit dem Pfos-
ten, rechts im Hintergrund
der noch nicht positionier-
te Rahmen des Seiten-
faches.

Der Anschluss der Mittelriegel an die Pfosten wurde ebenfalls mittels Stirnversatz mit Zapfen ausgeführt. Dabei wurde der Zapfen allerdings durchgestemmt und auf der Rückseite mit einem Hartholzkeil gesichert (Bilder 11 und 13 ganz links).

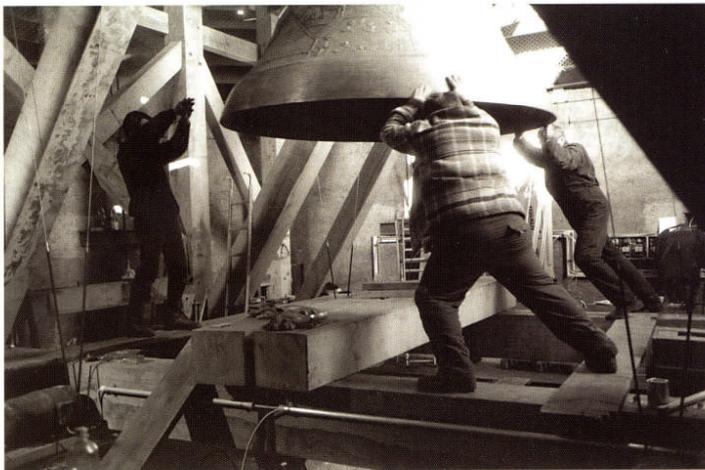
Bild 15 Ein „ergreifendes“ Schauspiel. Drei bis vier Männer bringen die Glocke erstmalig mit ihrer Hände Kraft zum Schwingen und Klängen. Zukünftig wird diese Arbeit von zwei Läutemaschinen besorgt. „Ziehet, ziehet, hebt! Sie bewegt sich, schwebt! Freude dieser Stadt bedeute, Friede sei ihr erst Geläute!“ (Schiller)

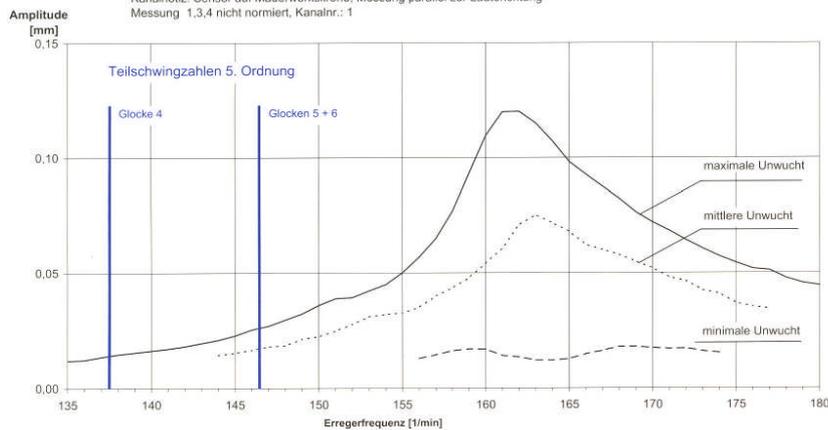
Resonanzkurve: Christuskirche Karlsruhe

Erregung und Messung in Läuterichtung mit unterschiedlicher Unwucht
 Kanalnotiz: Sensor auf Mauerwerkskrone, Messung parallel zur Läuterichtung
 Messung 1,3,4 nicht normiert, Kanalnr.: 1

Bild 16 Resonanzkurve mit Glockenteilschwingzahlen

trollmessung durchgeführt, bei der neben den Glockenanschlagszahlen und den Ausschwingwinkeln vor allem die Schwinggeschwindigkeiten und die Schwingwege des Turm-mauerwerks an seinem höchsten Punkt

gemessen wurden. Ergebnisse der Kontrollmessung: Die Resonanzabstände der maßgebenden Glockenteilschwingzahlen zur Turmeigenschwingzahl sind deutlich höher als 10 % und sind somit größer, als in der DIN 4178 gefordert. Auch zu den Teilschwingzahlen 5. Ordnung konnte ein 10 %iger Resonanzabstand eingehalten werden. Die gemessenen Schwinggeschwindigkeiten sind mit $v < 0,5$ mm/s sehr klein.

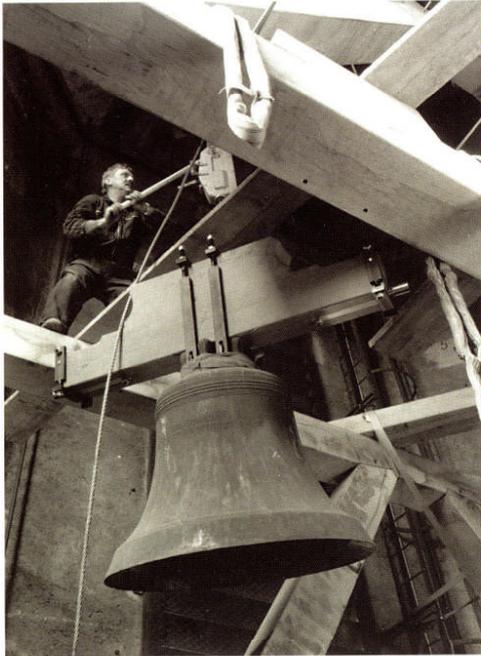
Bild 18 Eine der vorhandenen Glocken wird mittels Greifzug in ein Seitenfach auf ihren Platz gezogen. Der Klöppel wird nachträglich montiert.
